Piano di recupero immobili "Ex Consorzio Agrario"

RE MIDA S.r.L.

DESCRIZIONE STORICA DELL'IMMOBILE
E DELLE CAUSE DEL DEGRADO

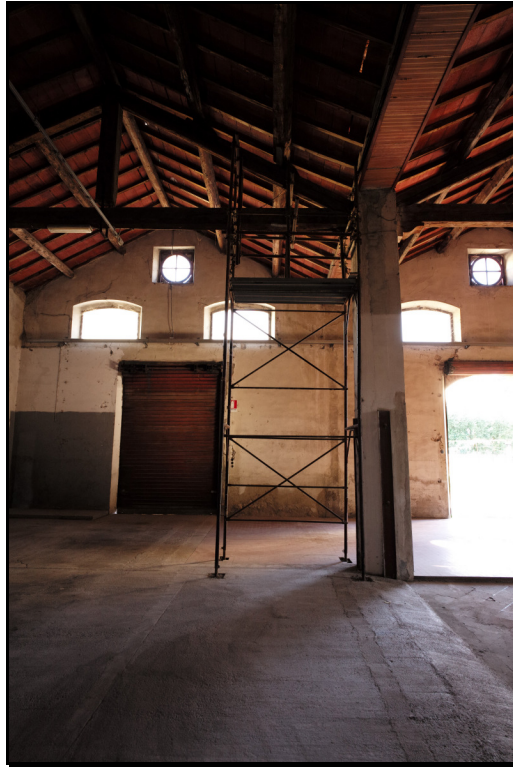
Le strutture di copertura dei due corpi di fabbrica presentano gravi lesioni, danneggiamenti e parziali crolli tanto che la precedente proprietà è riscorsa alla messa in opera di puntellature con strutture provvisoriale per ovviare alla possibilità di crolli o cedimenti imminenti. Le cause sono soprattutto da individuare nelle infiltrazioni di acqua meteorica che, dato il lungo periodo di incuria a cui è stato sottoposto il bene, hanno causato la marcescenza delle strutture lignee sia principali che secondarie. Il fenomeno è così avanzato che, come detto in alcune zone si sono verificati dei crolli parziali. Le intemperie hanno provocato danni anche per causa degli infissi esterni che sono gravemente deteriorati o addirittura mancanti. Anche le murature principali denotano i segni dovuti all'infiltrazione dell'acqua (meteorica e dal suolo) manifestati con distacchi di intonaco e danneggiamenti consistenti. Tutte le strutture accessorie tra le quali a titolo indicativo ma non esaustivo citiamo: canalizzazioni, manto di copertura, intonaci ed infissi necessitano di un accurato ripristino e/o sostituzione.

Foto n°1 (struttura principale di copertura puntellata)

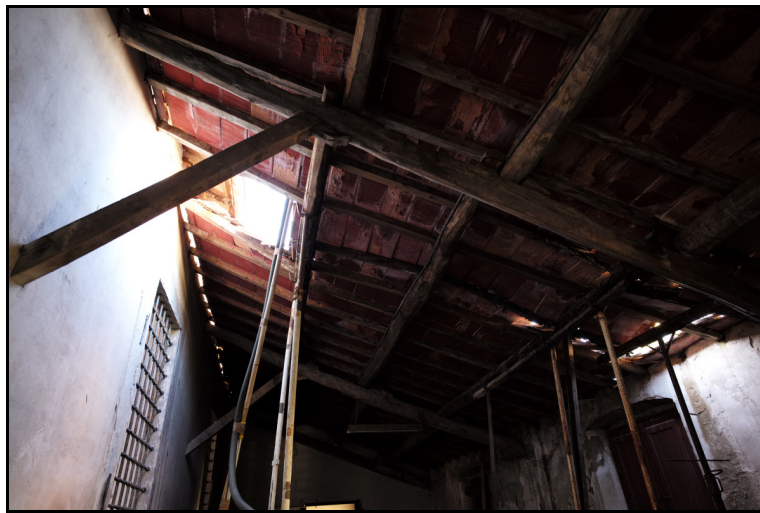
Foto n°2 (Strutture di copertura puntellate)

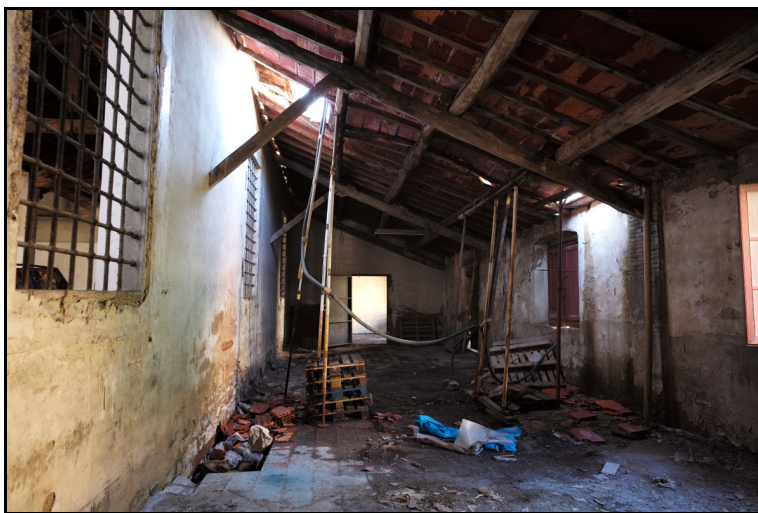
Foto n°3 (Strutture di copertura puntellate)

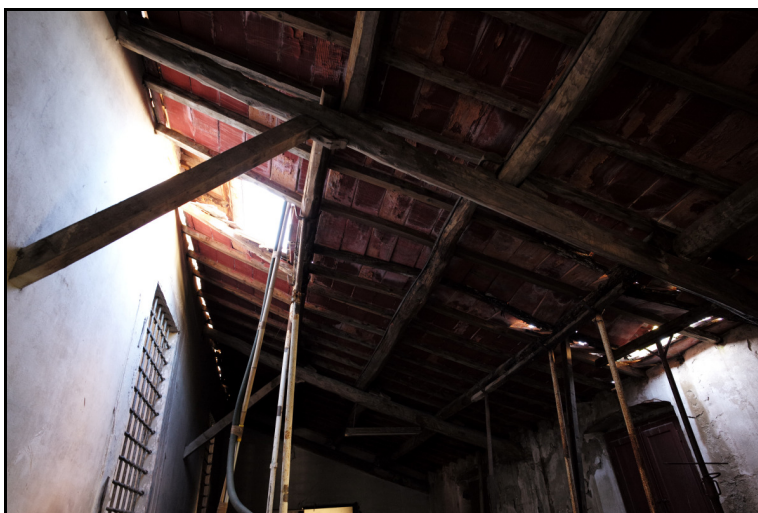
Foto n°4 (Danni alla copertura)

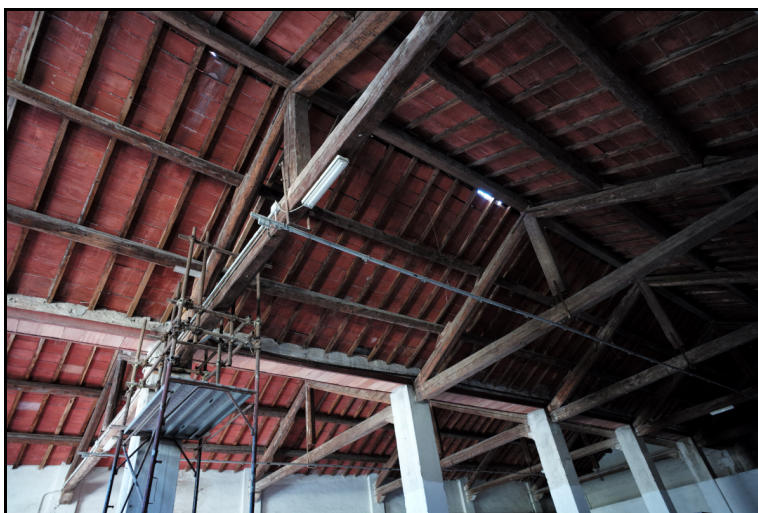
Foto n°5 (Sostegni e puntelli)

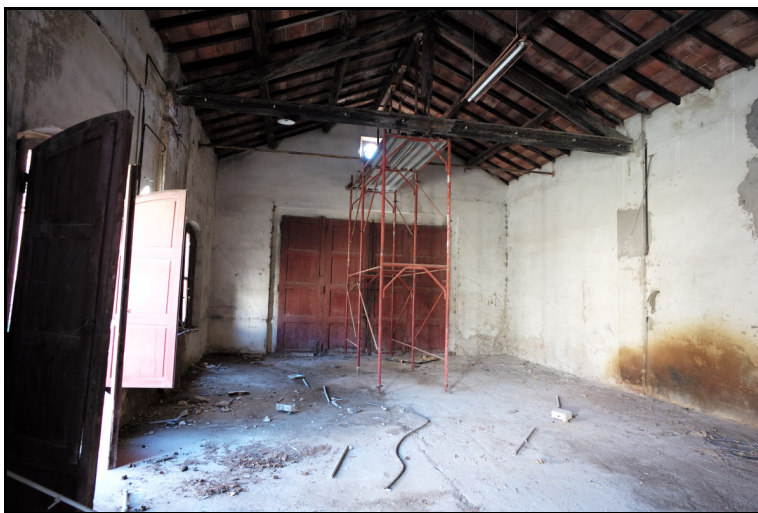
Foto n°6 (Puntellature delle strutture lignee)

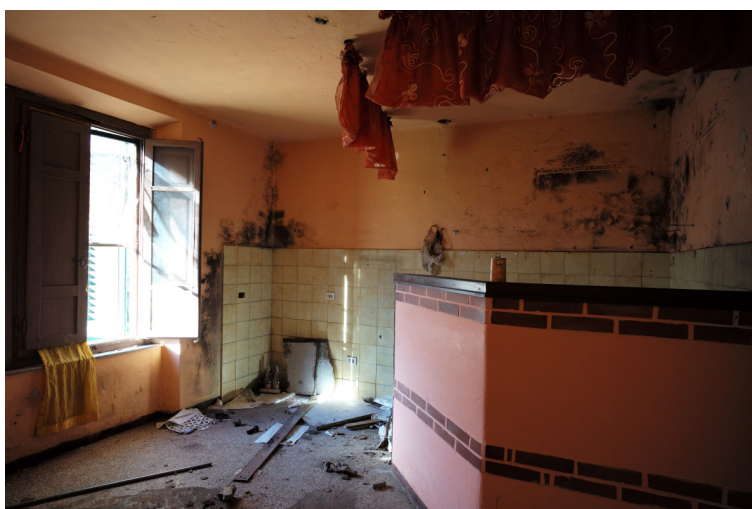
Foto n°7 (Condizioni interne della ex abitazione)
