COMUNE DI MONSUMMANO TERME

PIANO ATTUATIVO

RISTRUTTURAZIONE DI FABBRICATO AGRICOLO CON DIVERSO POSIZIONAMENTO E CAMBIO DI DESTINAZIONE A RESIDENZIALE

STATO ATTUALE

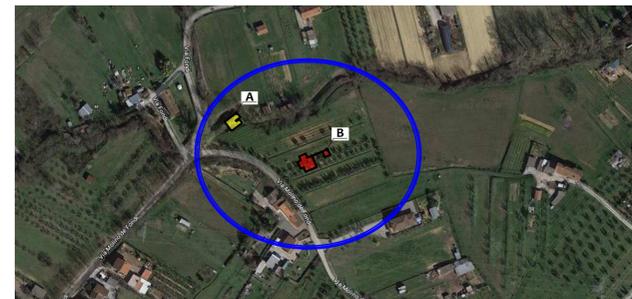
Vista aerea dell'area oggetto d'intervento con indicazione del fabbricato oggetto di ristrutturazione.

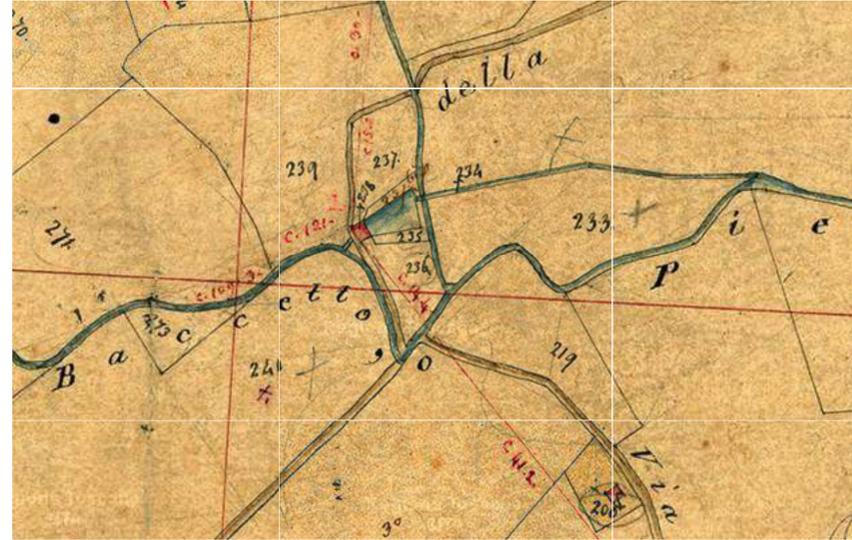
ESTRATTO CATASTO LEOPOLDINO 1824

ESTRATTO CATASTO LEOPOLDINO - Comunità di Monsummano e Montevettolini - Sezione Chiesa Nuova B - Foglio 3 - Anno 1824
Dalla pianta del 1824 è possibile osservare che la struttura del territorio è già quella attuale, compreso l'andamento della Forra e del Rio. Sono assenti molti dei fabbricati attuali e in particolare non è presente il fabbricato oggetto d'intervento.

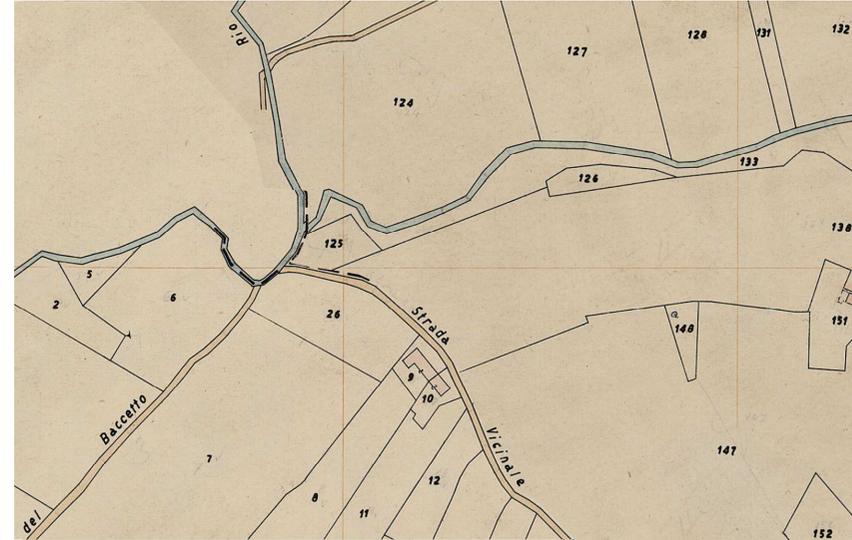
ESTRATTO CATASTO D'IMPIANTO 1954

ESTRATTO CATASTO D'IMPIANTO - Foglio n° 24
Nel Catasto d'Impianto sono stati rappresentati alcuni frazionamenti dei terreni, ancora non corrispondenti allo stato dei luoghi attuale, resta comunque costante la struttura territoriale. Una precisazione va fatta sul corso della Forra che nel Catasto d'Impianto sembra essere stato modificato; in realtà, come da rettifica allegata alla Concessione Edilizia a Sanatoria riguardante il fabbricato oggetto d'intervento, l'andamento non è mai stato modificato ed è da ritenersi corretto quello descritto dal Catasto Leopoldino.

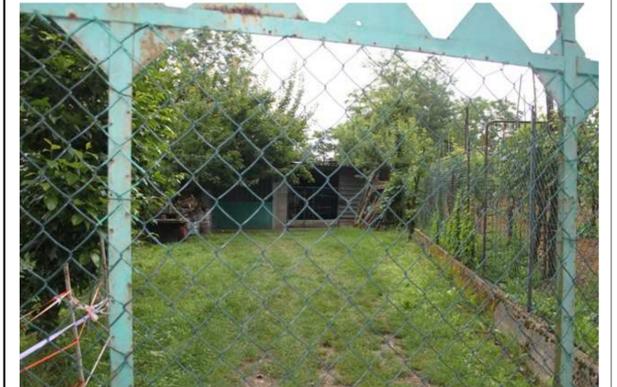
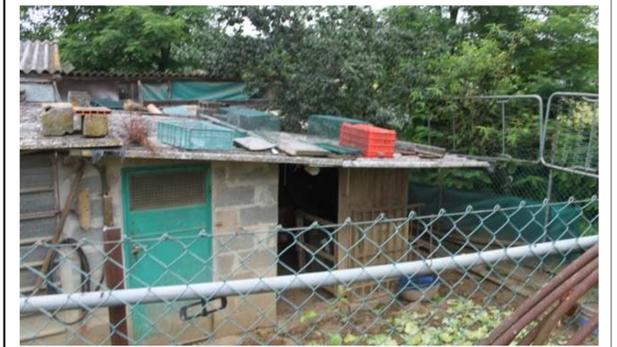
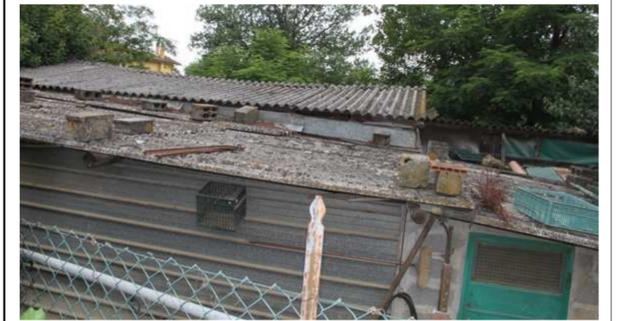
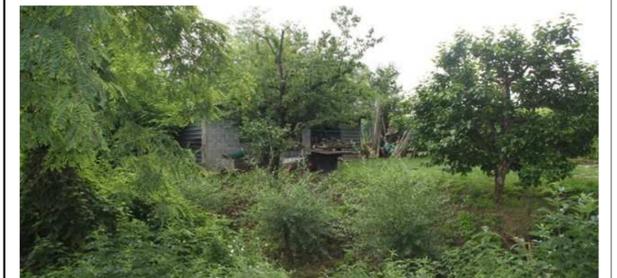
DOCUMENTAZIONE FOTOGRAFICA FABBRICATO

Il fabbricato esistente, in demolizione, non ha alcun carattere di pregio, trattasi di volumi di servizio alla vita contadina realizzati intorno agli anni '50 del '900. La demolizione, e ricostruzione in nuova posizione, permette di recuperare l'area in prossimità della Forra recuperando un'area privata ma facendo comunque un'operazione di interesse pubblico.

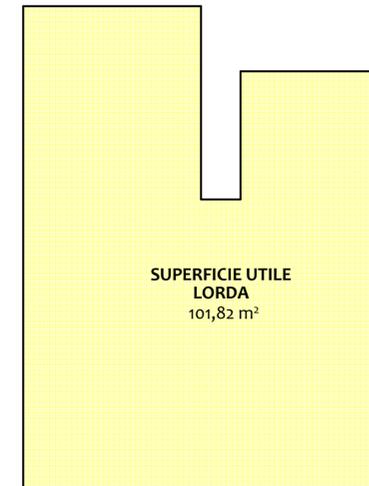
Schema Planimetrico Scala 1:100

RIEPILOGO FABBRICATO "A" IN DEMOLIZIONE

superfici come da Concessione a Sanatoria n° 49 Pratica n° 631/c del 4 Giugno 2003

| SUPERFICIE LORDA FABBRICATO IN DEMOLIZIONE | 101,82 mq | SUPERFICI NETTE: | conigliera 21,24 mq |
