COMUNE DI MONSUMMANO TERME

PROGRAMMA D'INTERVENTO PER L'ABBATTIMENTO DELLE BARRIERE ARCHITETTONICHE E URBANISTICHE

Denominazione percorso: Novembre-amendola

Codice: A2

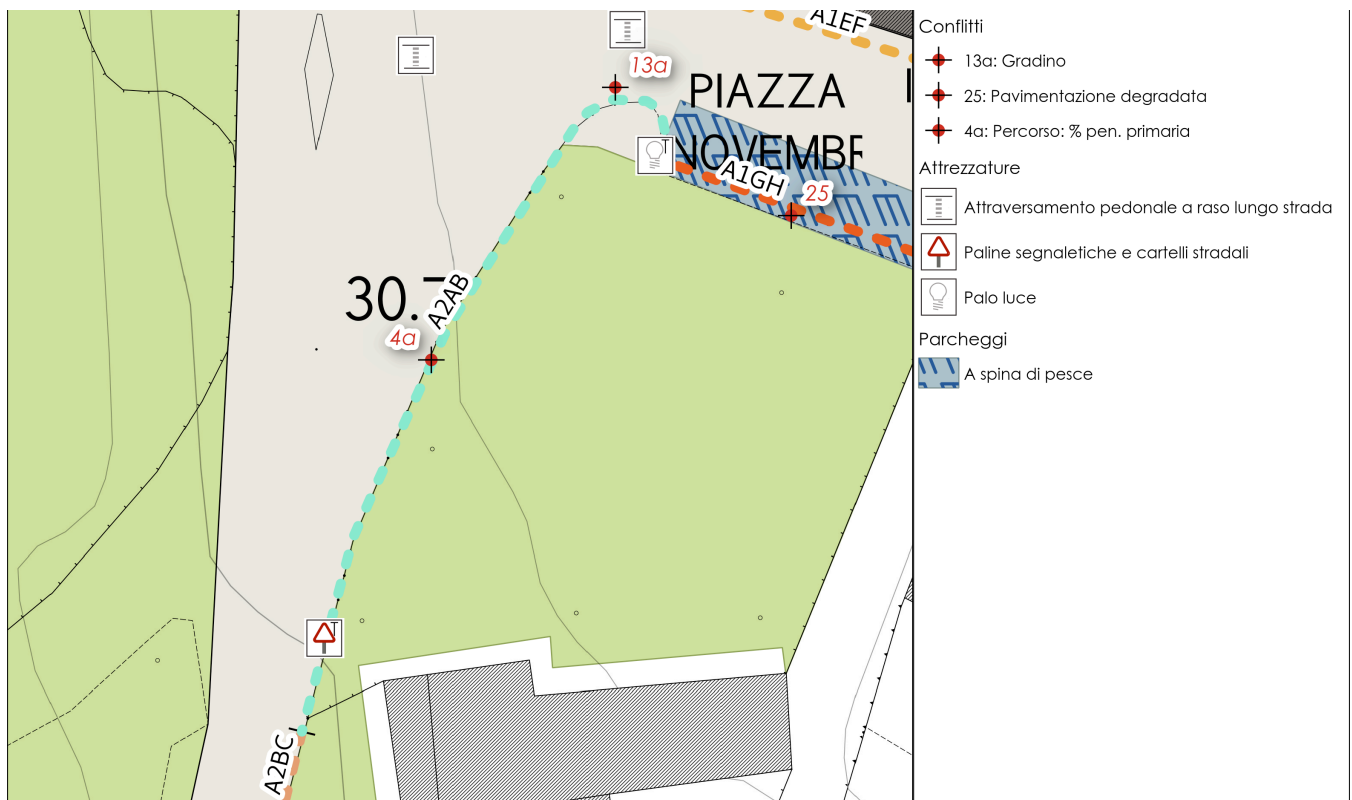
Tratto cod. A2AB

1) Nome via:	piazza quattro novembre
2) Direzione del traffico viario:	Doppio senso di marcia
3) Tipologia del tratto di percorso pedonale:	Percorso non protetto
4) Tipologia della pavimentazione:	Asfalto

5) Larghezza del tratto in cm:	142
6) Lunghezza del tratto in m:	57
7) Pendenza media del tratto %:	12

Accessibile con accompagnatore
Accessibile con accompagnatore
Accessibile in autonomia

Realizzazione raccordo dislivelli marciapiede e inserimento di corrimano per aiuto pendenza percorso	€ 5.280,00
--	------------

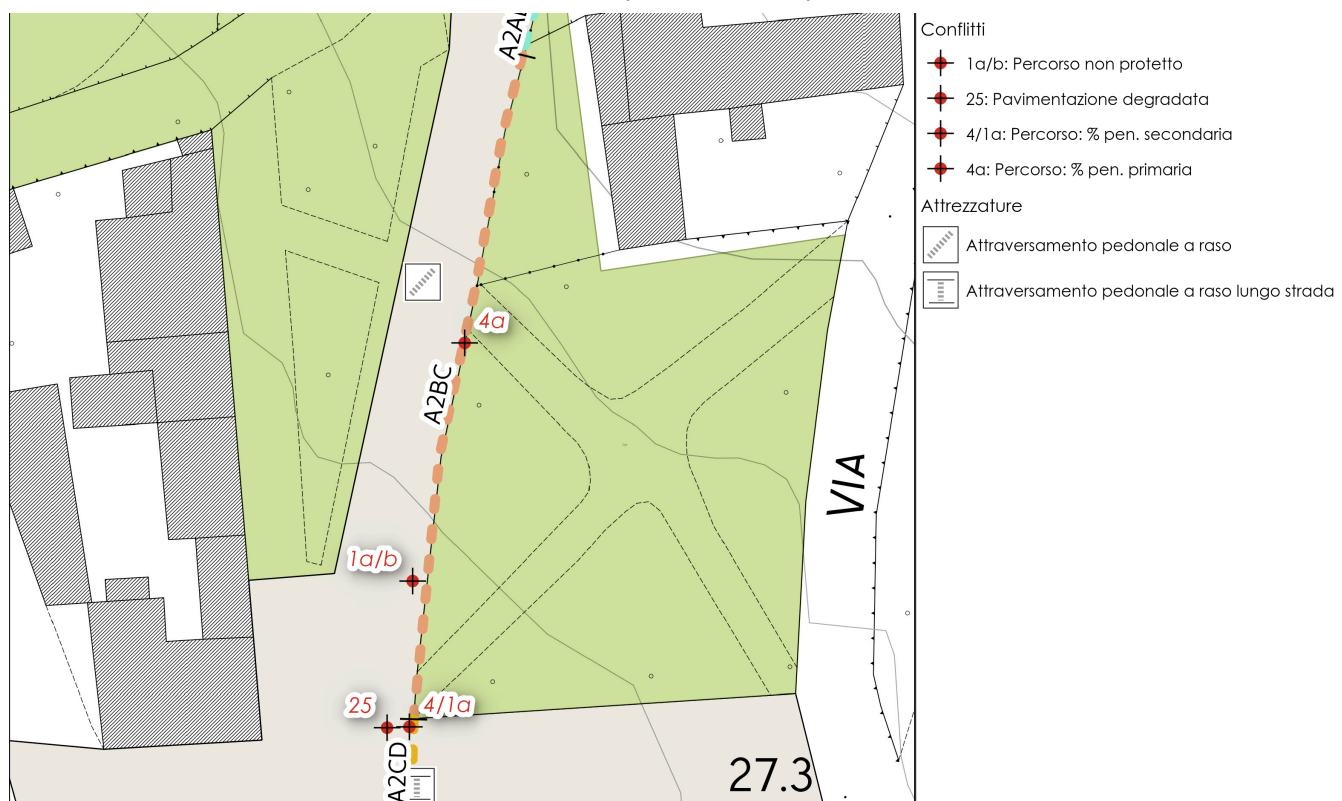
Tratto cod. A2BC

1) Nome via:	piazza quattro novembre
2) Direzione del traffico viario:	Doppio senso di marcia
3) Tipologia del tratto di percorso pedonale:	Percorso non protetto
4) Tipologia della pavimentazione:	Asfalto

5) Larghezza del tratto in cm:	145
6) Lunghezza del tratto in m:	60
7) Pendenza media del tratto %:	10

Accessibile con accompagnatore
Accessibile con accompagnatore
Accessibile in autonomia

Realizzazione marciapiede e inserimento di corrimano per aiuto pendenza percorso	€ 17.800,00
--	-------------

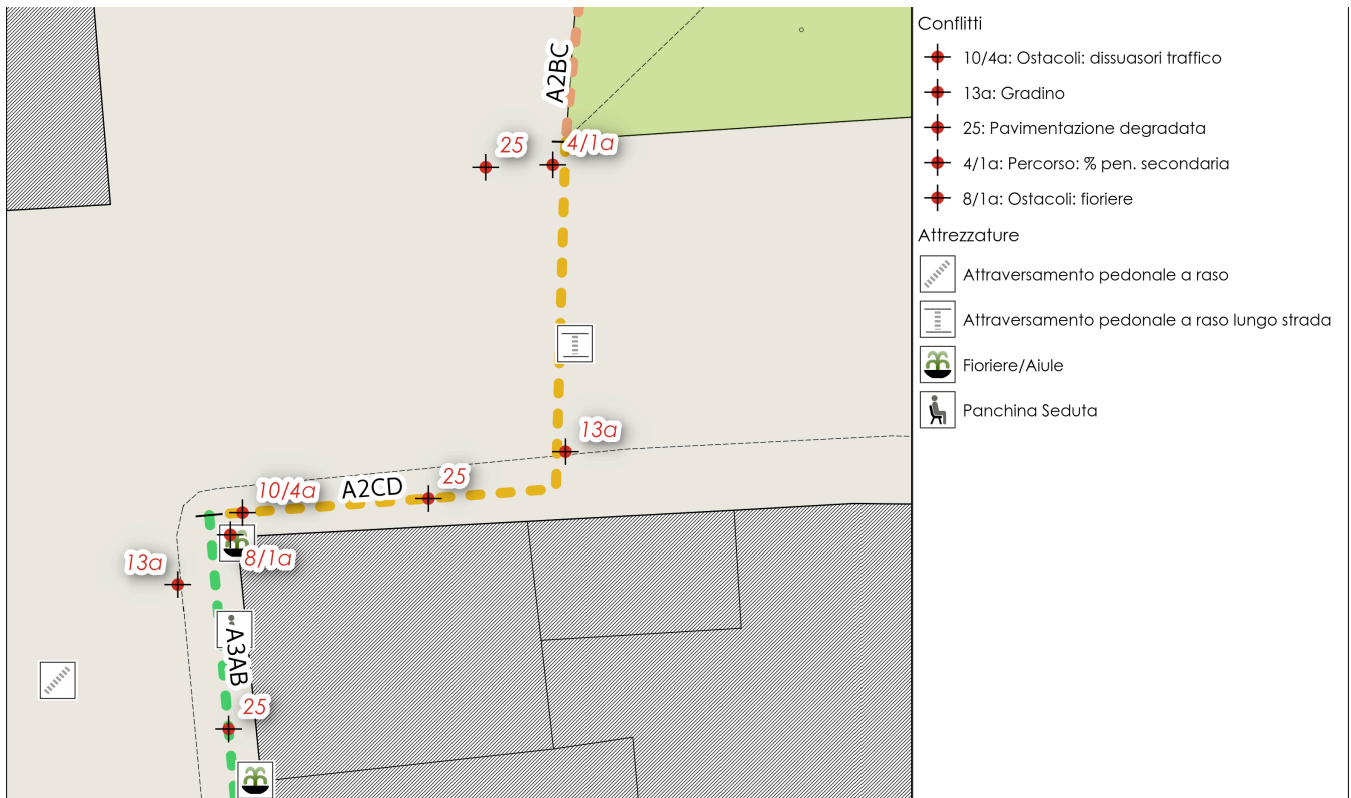
Tratto cod. A2CD

1) Nome via:	piazza quattro novembre
2) Direzione del traffico viario:	Doppio senso di marcia
3) Tipologia del tratto di percorso pedonale:	Marciapiede su un lato
4) Tipologia della pavimentazione:	Asfalto

5) Larghezza del tratto in cm:	143
6) Lunghezza del tratto in m:	21
7) Pendenza media del tratto %:	0

NON Accessibile

Accessibile con accompagnatore

Accessibile in autonomia

Riqualificazione dello snodo pedonale-carrabile compreso nuova segnalazione a terra
