## COMUNE DI MONSUMMANO TERME

PROGRAMMA D'INTERVENTO PER L'ABBATTIMENTO DELLE BARRIERE ARCHITETTONICHE E URBANISTICHE

Amendola-giusti

Codice: A3

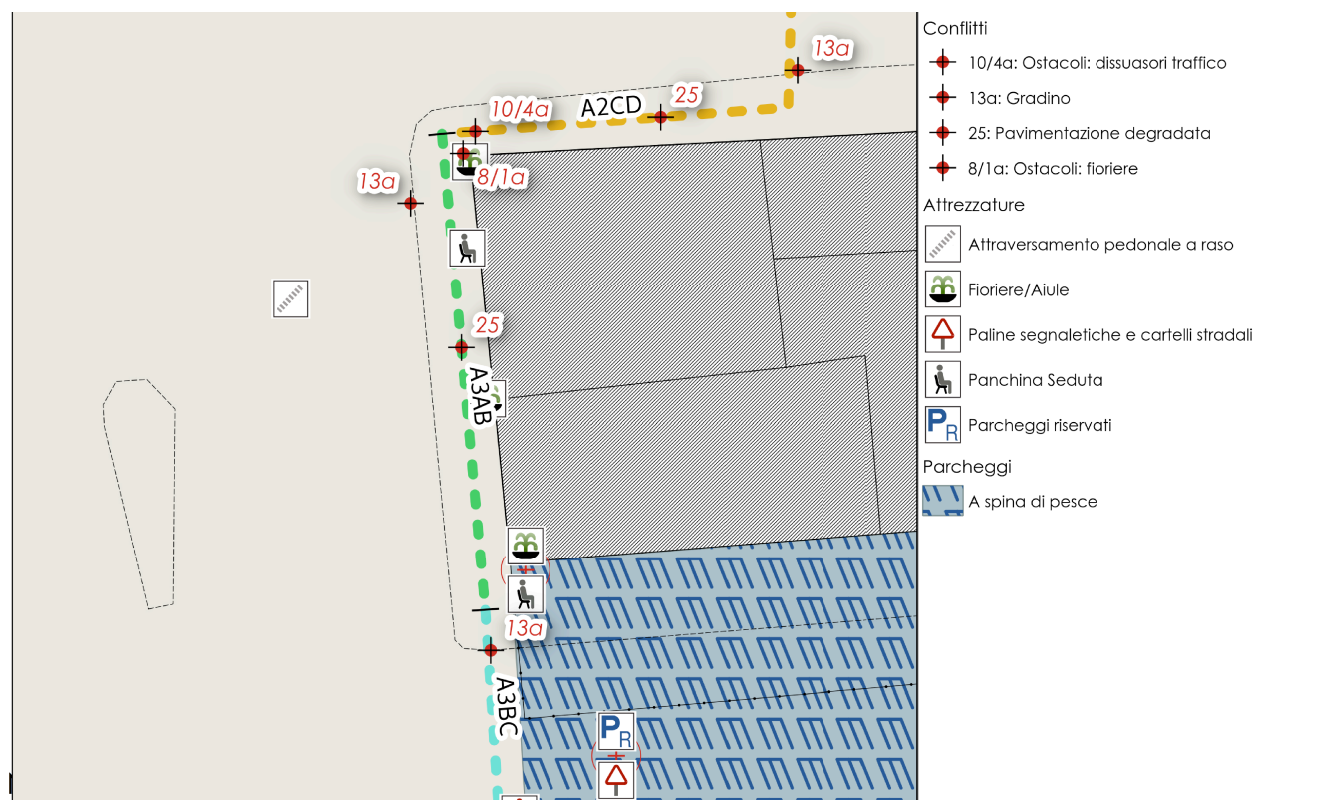
# Tratto cod. A3AB

1) Nome via:	piazza Ferdinando Martini
2) Direzione del traffico viario:	Doppio senso di marcia
3) Tipologia del tratto di percorso pedonale:	Marciapiede su un lato
4) Tipologia della pavimentazione:	Autobloccante

5) Larghezza del tratto in cm:	235
6) Lunghezza del tratto in m:	14
7) Pendenza media del tratto %:

Realizzazione di scivoli, rifacimento pavimentazione del marciapiede, riposizionamento ostacoli	€ 1.696,00
---	------------

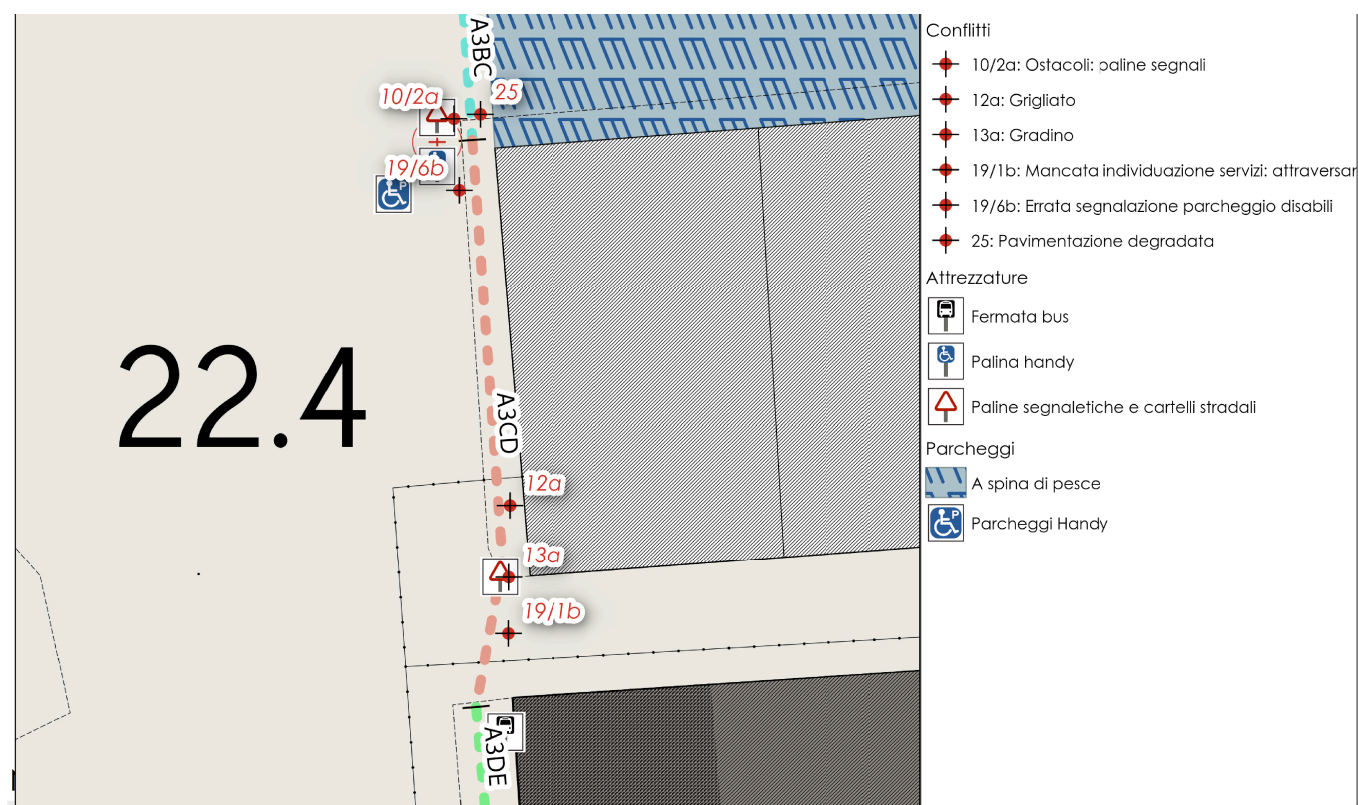
# Tratto cod. A3CD

1) Nome via:	piazza Ferdinando Martini
2) Direzione del traffico viario:	Doppio senso di marcia
3) Tipologia del tratto di percorso pedonale:	Marciapiede su un lato
4) Tipologia della pavimentazione:	PVC a bolle

5) Larghezza del tratto in cm:	150
6) Lunghezza del tratto in m:	17
7) Pendenza media del tratto %:

Realizzazione attraversamento pedonale, realizzazione scivolo, segnalazione parcheggio disabili	€ 630,00
---	----------

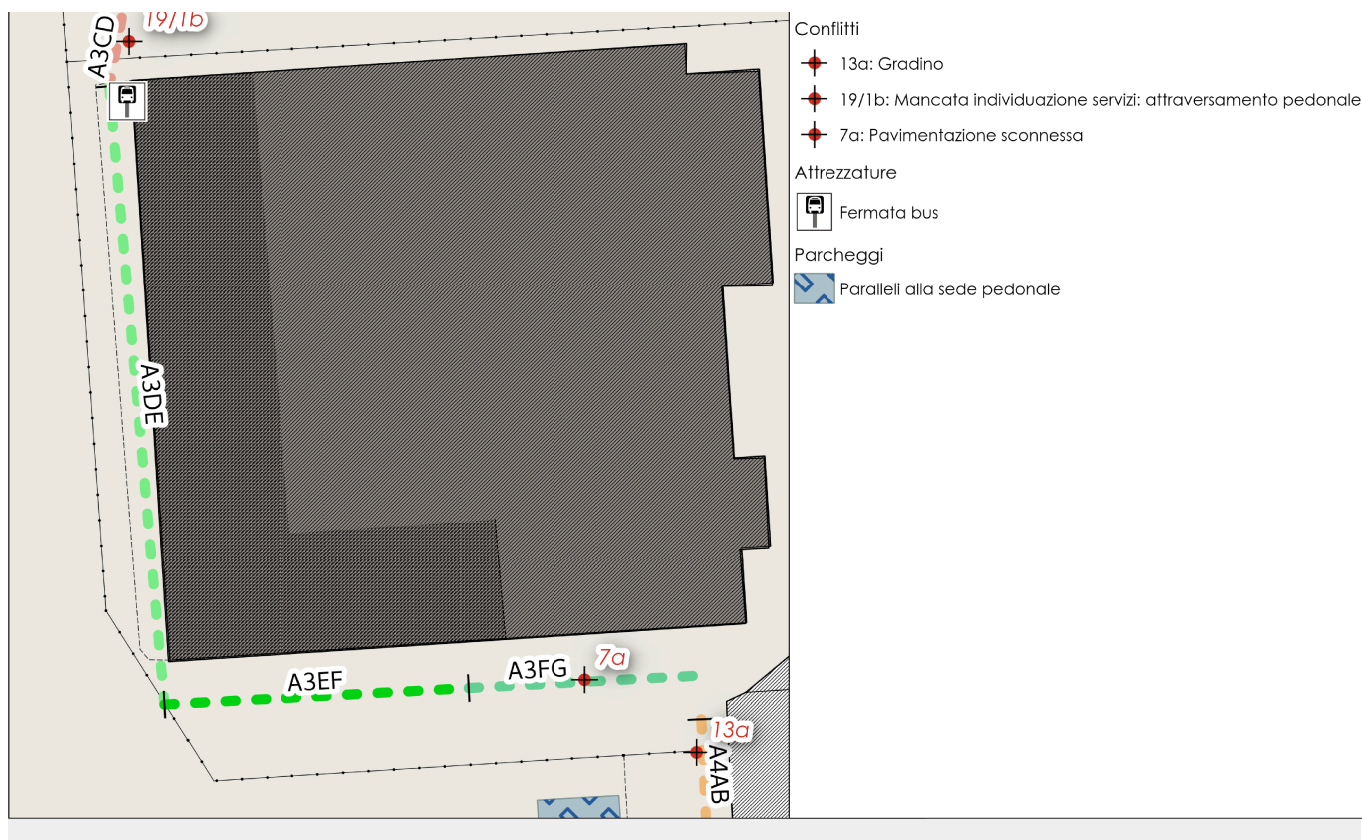
# Tratto cod. A3DE

1) Nome via:	piazza Ferdinando Martini
2) Direzione del traffico viario:	Unico senso di marcia
3) Tipologia del tratto di percorso pedonale:	Marciapiede su un lato
4) Tipologia della pavimentazione:	Pietra

5) Larghezza del tratto in cm:	145
6) Lunghezza del tratto in m:	30
7) Pendenza media del tratto %:

Realizzazione scivolo	€ 280,00
-----------------------	----------

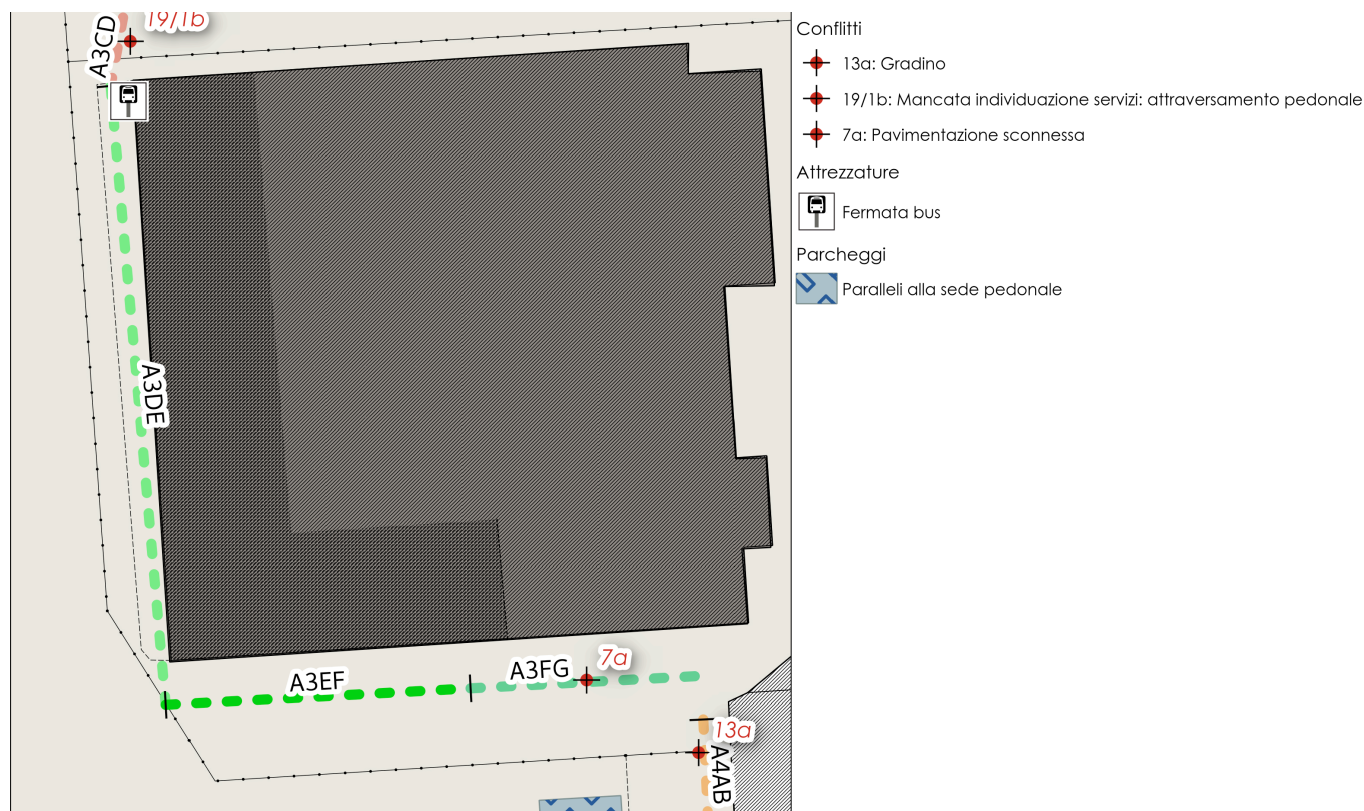
# Tratto cod. A3EF

1) Nome via:	piazza Giuseppe Giusti
2) Direzione del traffico viario:	Unico senso di marcia
3) Tipologia del tratto di percorso pedonale:	Marciapiede su un lato
4) Tipologia della pavimentazione:	Asfalto

5) Larghezza del tratto in cm:	80
6) Lunghezza del tratto in m:	15
7) Pendenza media del tratto %:

Nessun intervento

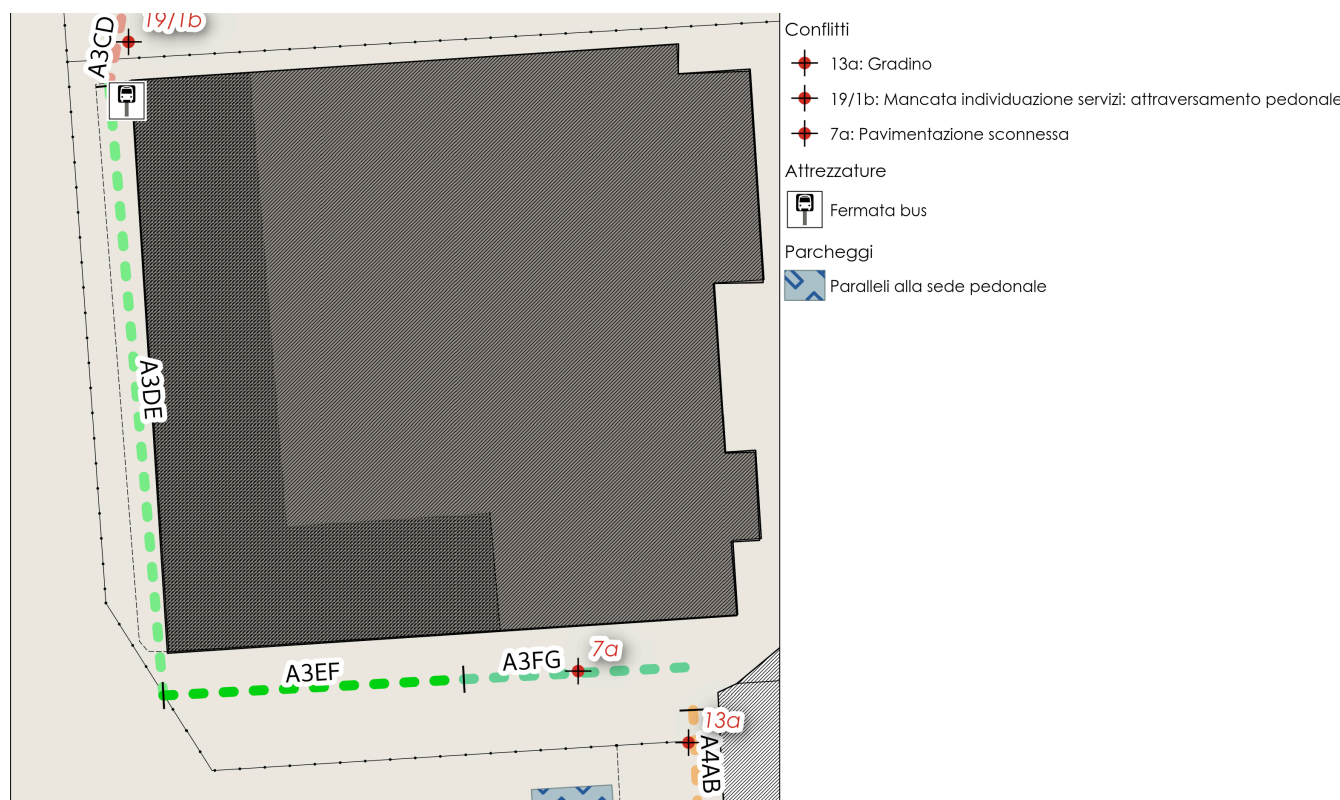
# Tratto cod. A3FG

1) Nome via:	piazza Giuseppe Giusti
2) Direzione del traffico viario:	Unico senso di marcia
3) Tipologia del tratto di percorso pedonale:	Marciapiede su un lato
4) Tipologia della pavimentazione:	Pietra

5) Larghezza del tratto in cm:	90
6) Lunghezza del tratto in m:	11
7) Pendenza media del tratto %:

Rifacimento pavimentazione	€ 1.200,00
----------------------------	------------
